*Centre-ville de Saint-Hyacinthe*  
*Étude de caractérisation des unités de paysage*  
*Rapport synthèse*

**BERGERON GAGNON INC.**  
consultants en patrimoine culturel  
et en muséologie

*Étude de caractérisation et analyse des unités de paysage*

*Rapport synthèse*

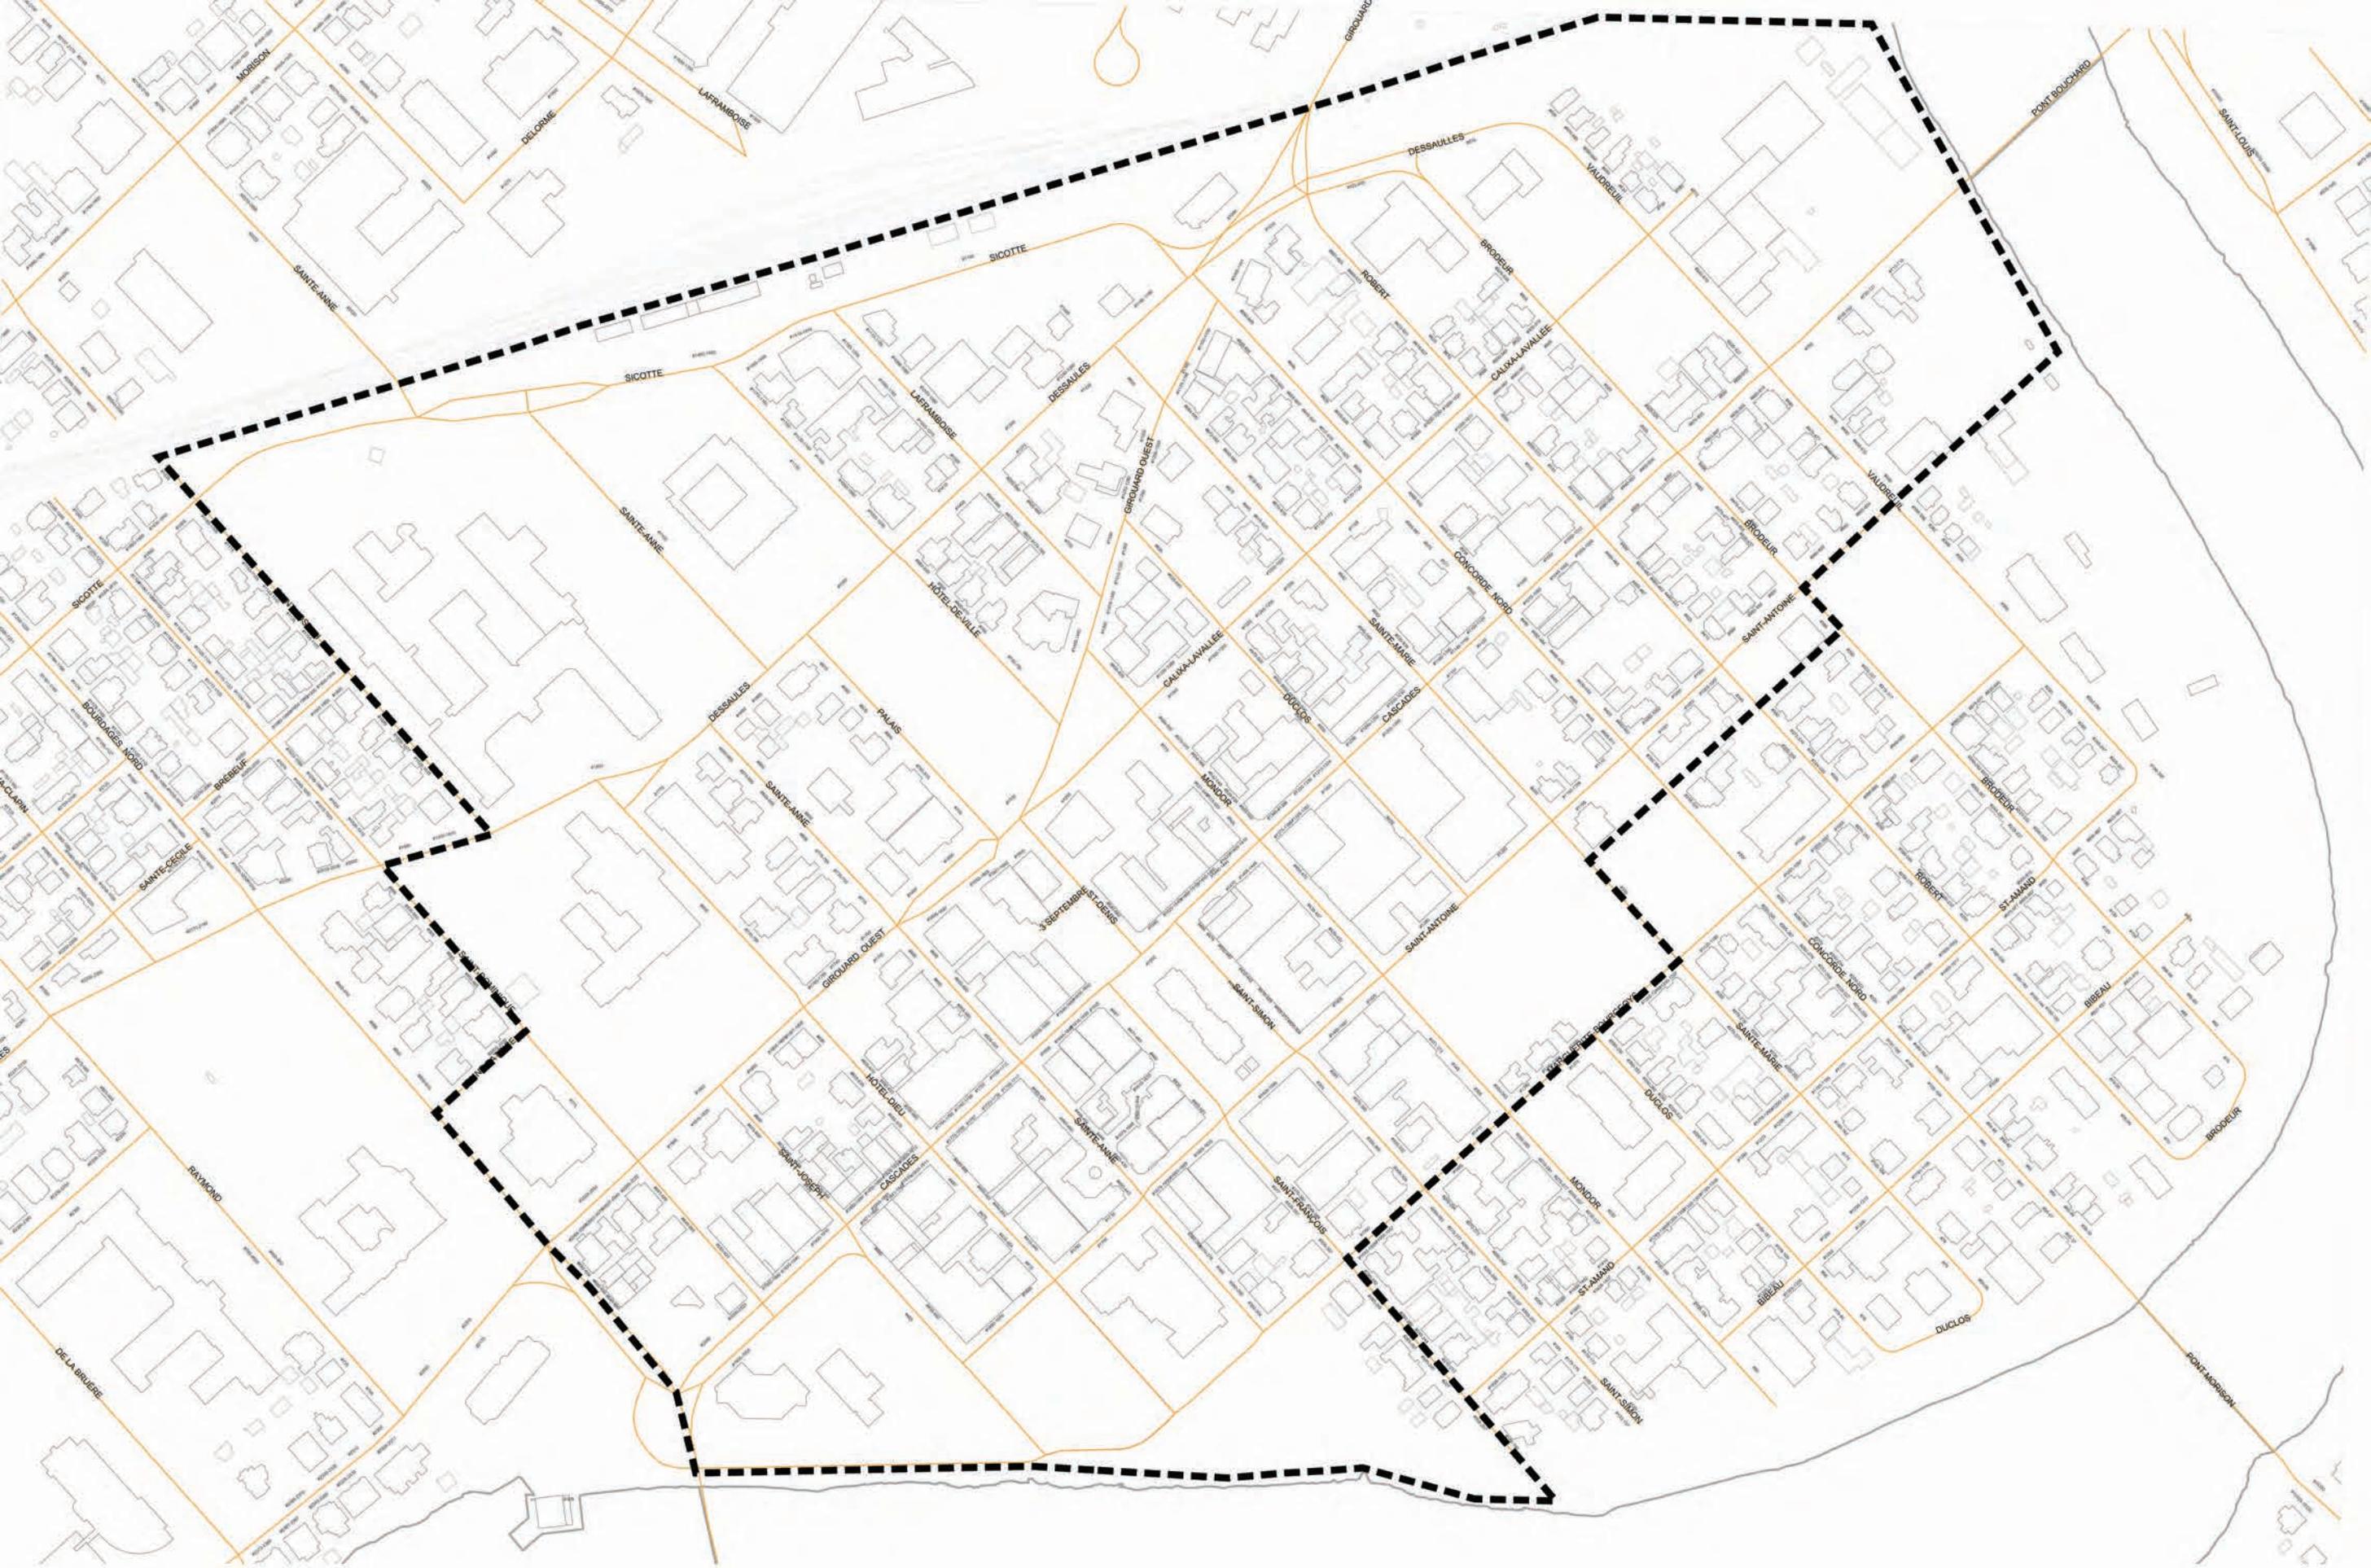
# 1. Délimitation de la zone d'étude

Voici une carte présentant la zone d'étude.

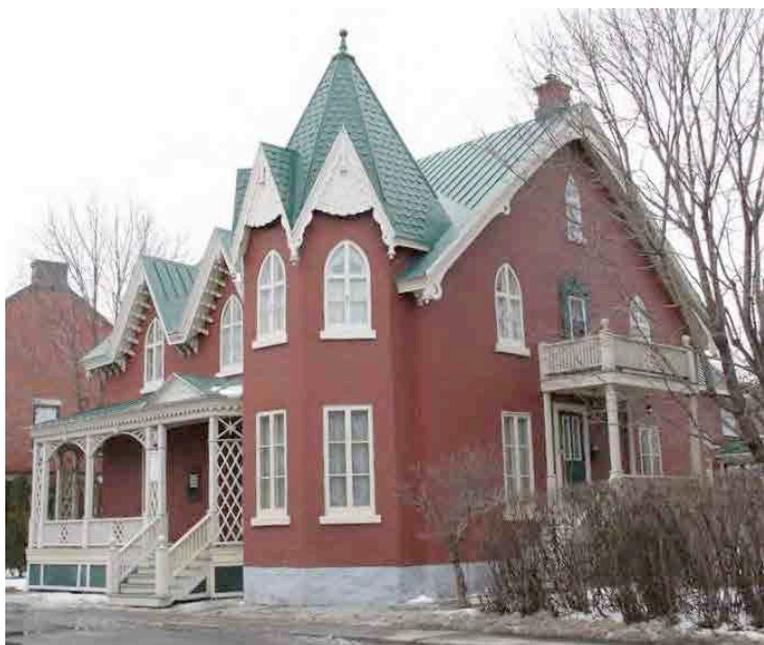
- fenêtres traditionnelles : à battants à grands carreaux ;
- saillies : tour, galerie pourtournante, balcon, gâbles ;
- richesse de l'ornementation : corniche à consoles, éléments découpés appliqués, gâbles ornementés, fronton ;
- nombreuses composantes décoratives rattachées aux galeries et aux toits : aisseliers, ornements de pignon, toupies pendantes, garde-corps en bois de type « stick style » ;
- présence de plusieurs influences stylistiques : toit à deux versants, tour, gâbles, fronton, arcs brisés.

Le 1250-1280, rue Girouard Ouest, un exemple du style d'inspiration néogothique. IMG\_3834.jpg

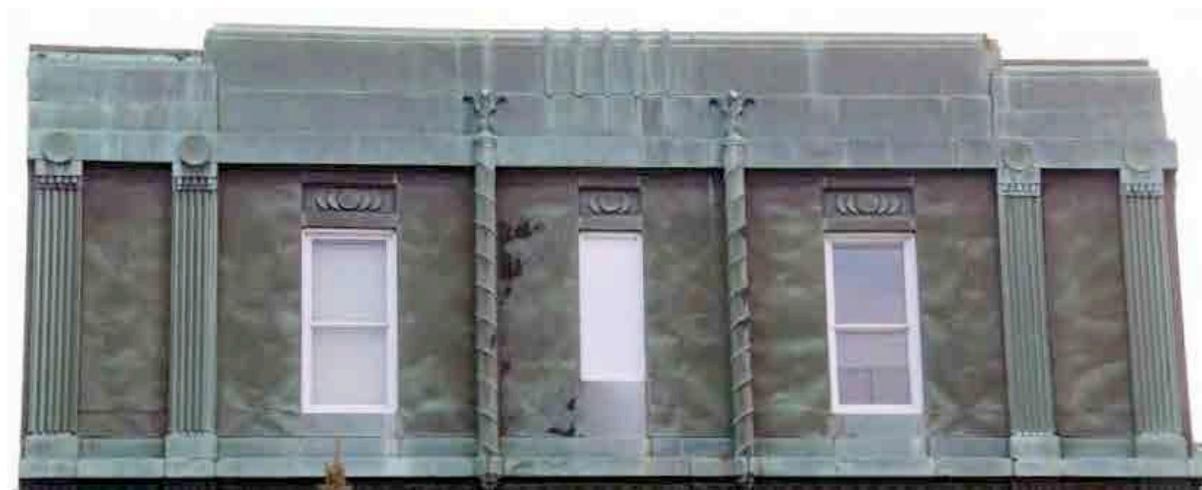
Le dernier étage du bâtiment et ses composantes décoratives géométrisées et stylisées, typiques de l'Art déco. IMG\_3818.jpg

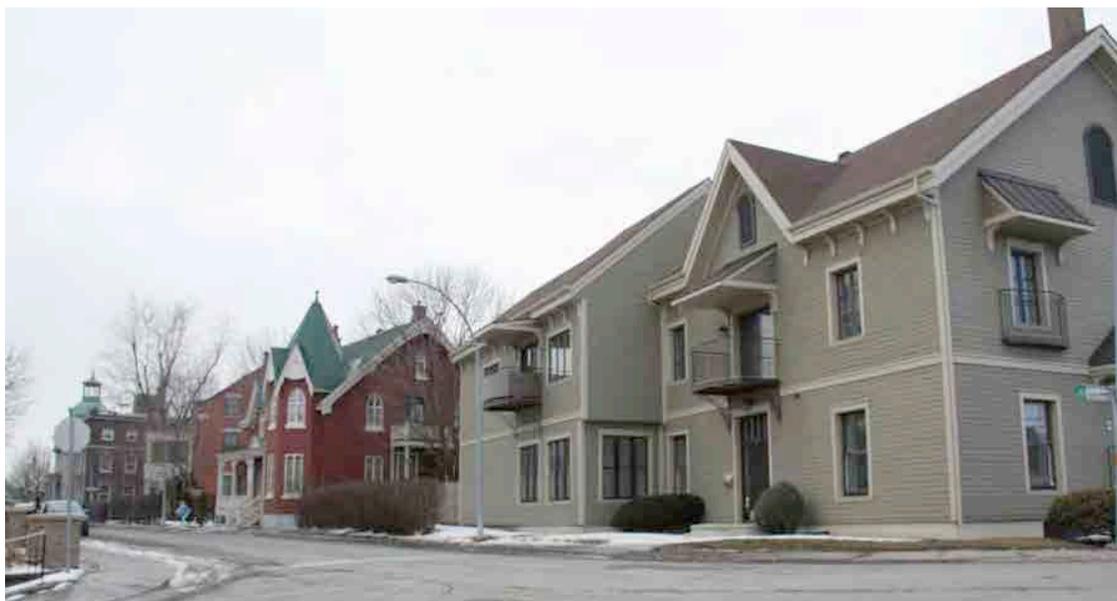
Les trois édifices de l'unité situés à l'ouest de la rue Girouard Ouest. De gauche à droite : une résidence d'inspiration néoclassique, un bâtiment de style Queen Anne et une construction récente. IMG\_3832.jpg

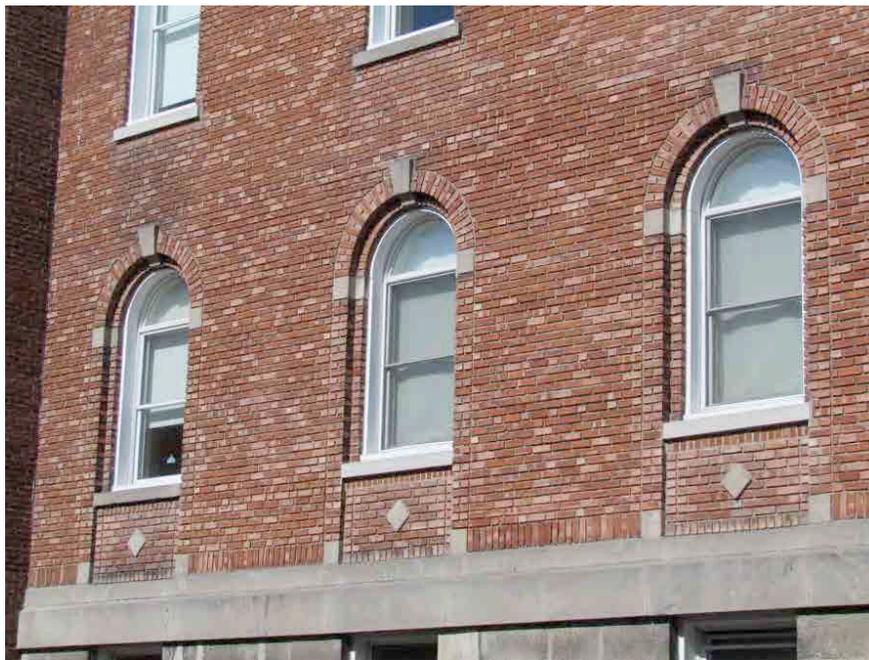
Détail des ouvertures en arc plein cintre du rez-de-chaussée. IMG\_8200.jpg

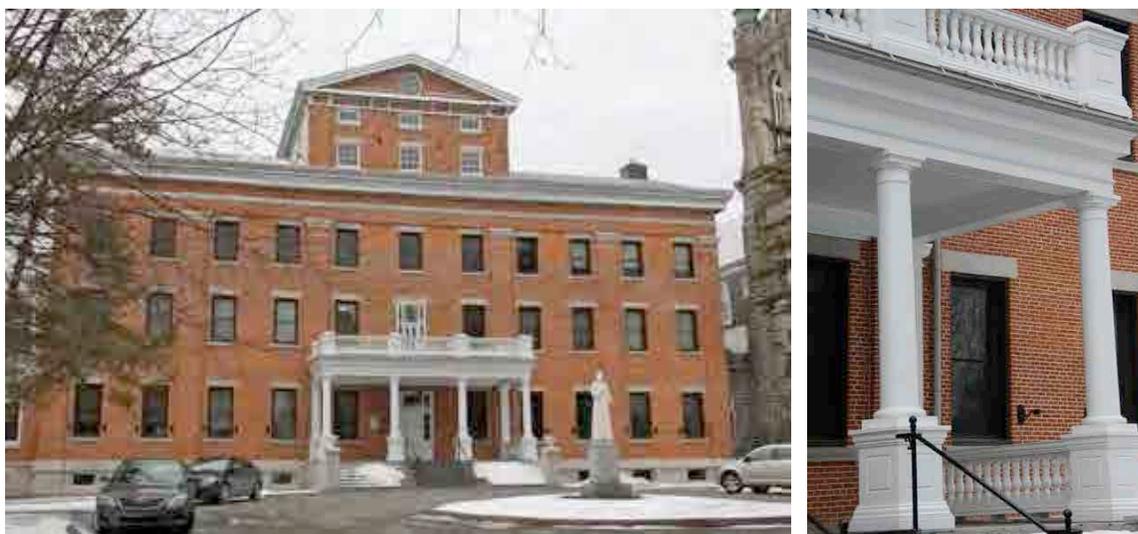
- revêtements surtout constitués de brique ou de bois ;
- couvertures multicouches typiques des toits plats et couvertures en tôle typiques des toits à deux versants droits et des toits à terrasson et à brisis ;
- nombreuses composantes décoratives rattachées notamment aux ouvertures et aux toits : corniche à consoles et à denticules, couronnement et amortissement (typique des toits plats), linteau en pierre, jeu de briques, retour de corniche ;

- revêtements surtout constitués de brique ;
- inspiration néoclassique, perceptible par l'ordonnance des ouvertures et la symétrie de la composition ;
- pilastres qui dessinent des travées rythmiques ;
- composantes ornamentales rattachées aux fenêtres : appui, linteau ;
- perron monumental surmonté d'un balcon ;
- fronton triangulaire orné de consoles et d'un oculus ;
- corniche moulurée.

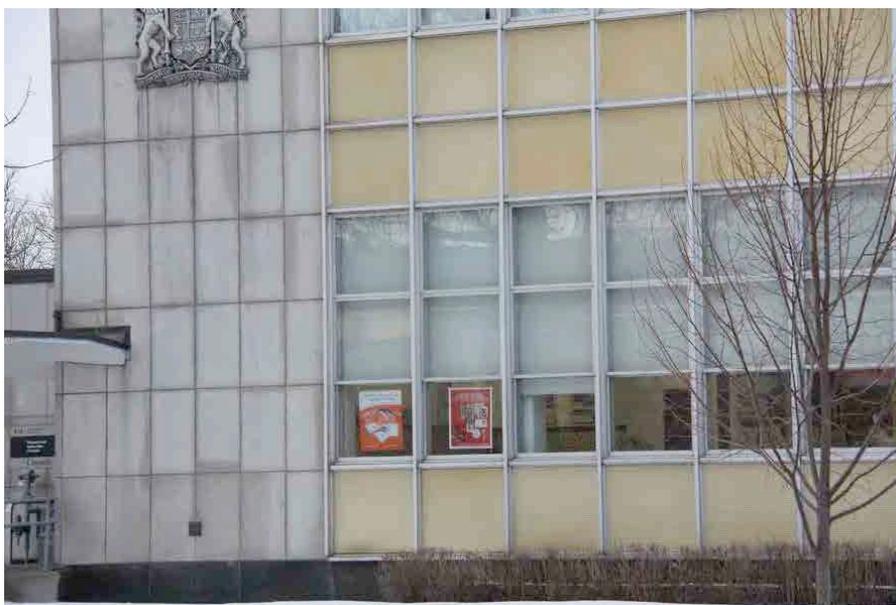
Détail du revêtement de l'édifice de Postes Canada. IMG\_3935.jpg

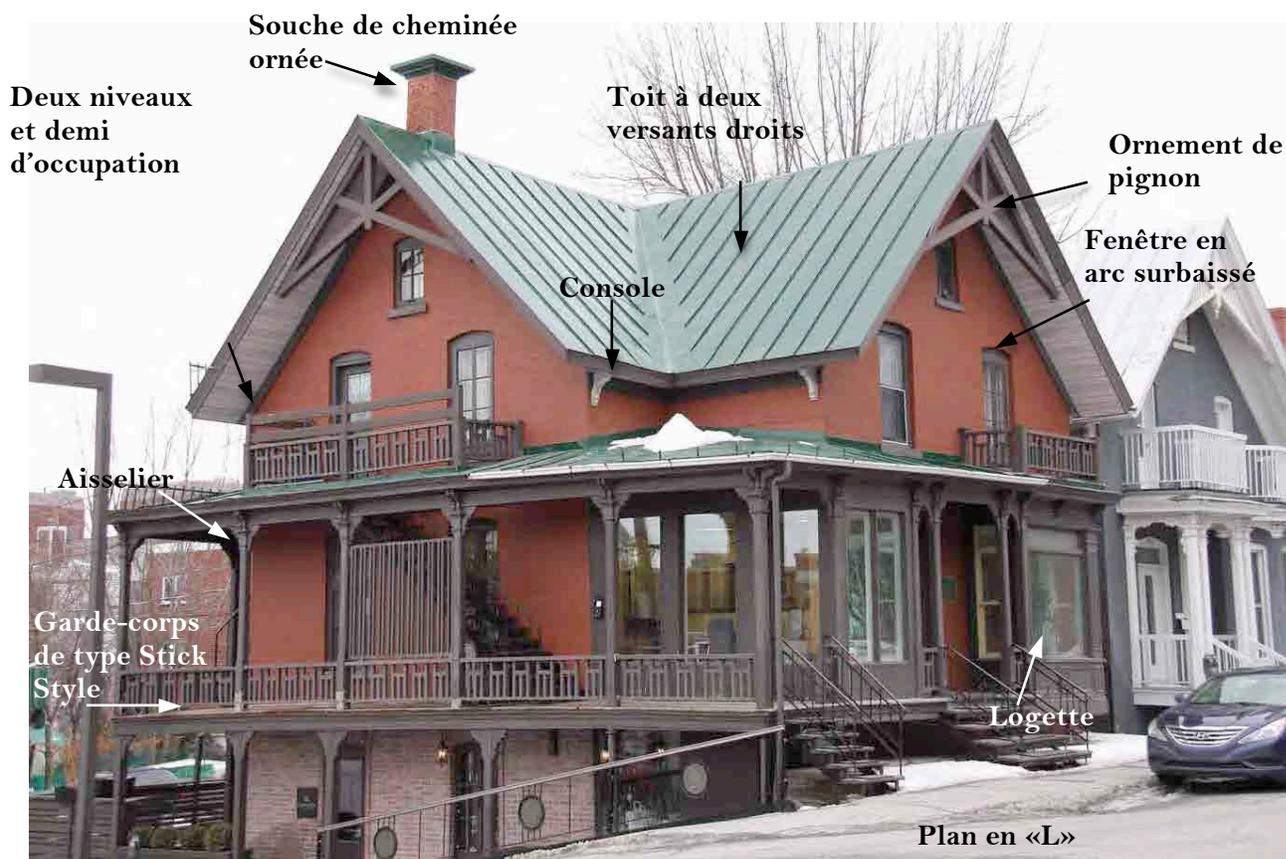
Le 1801-1805, rue Girouard Ouest. IMG\_3960.jpg

#### 4.1.1 L'édifice d'origine vernaculaire américaine

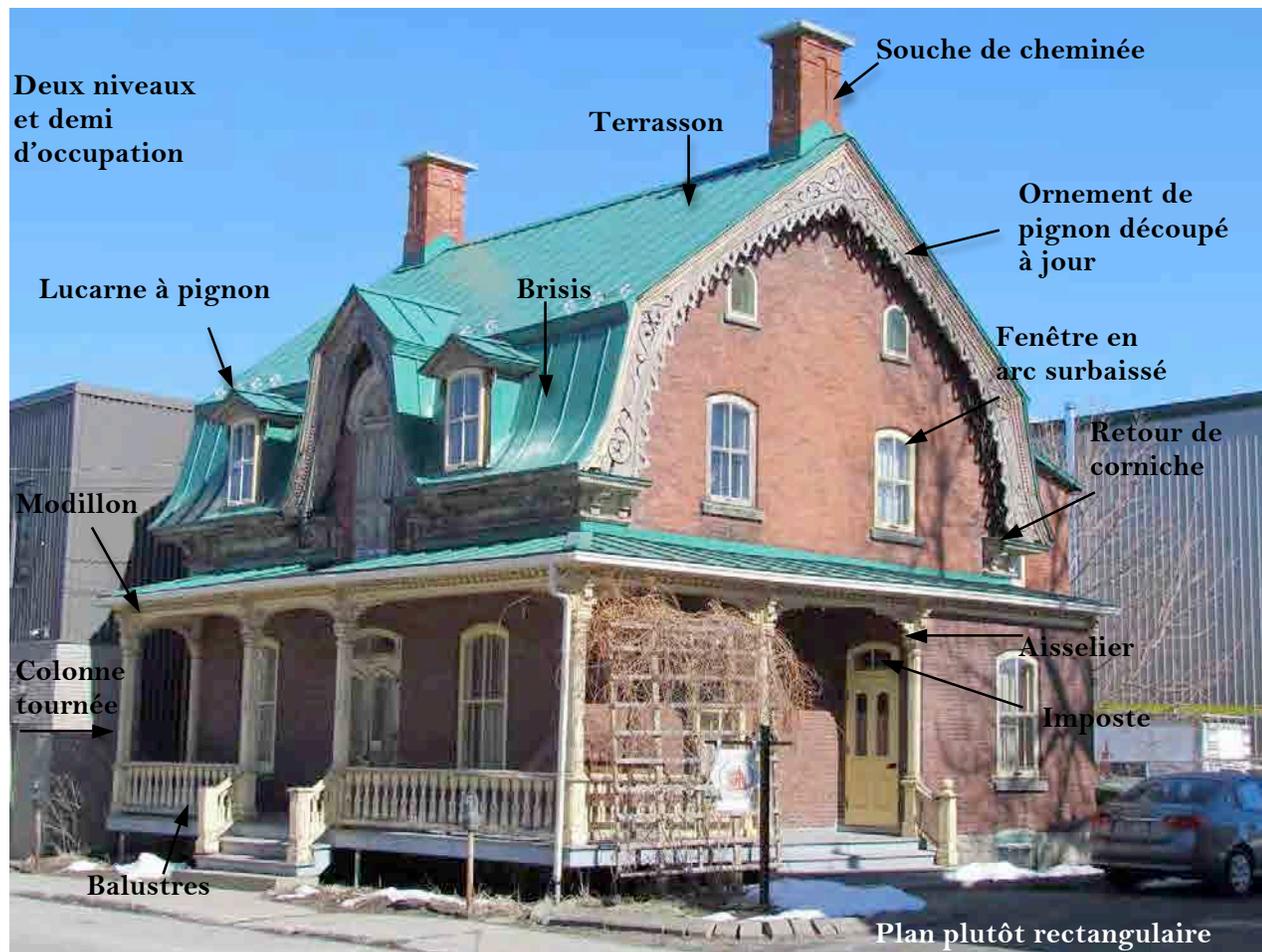
Le 550, avenue Sainte-Marie. IMG\_8283.jpg

#### 4.1.2 L'édifice à toit mansardé

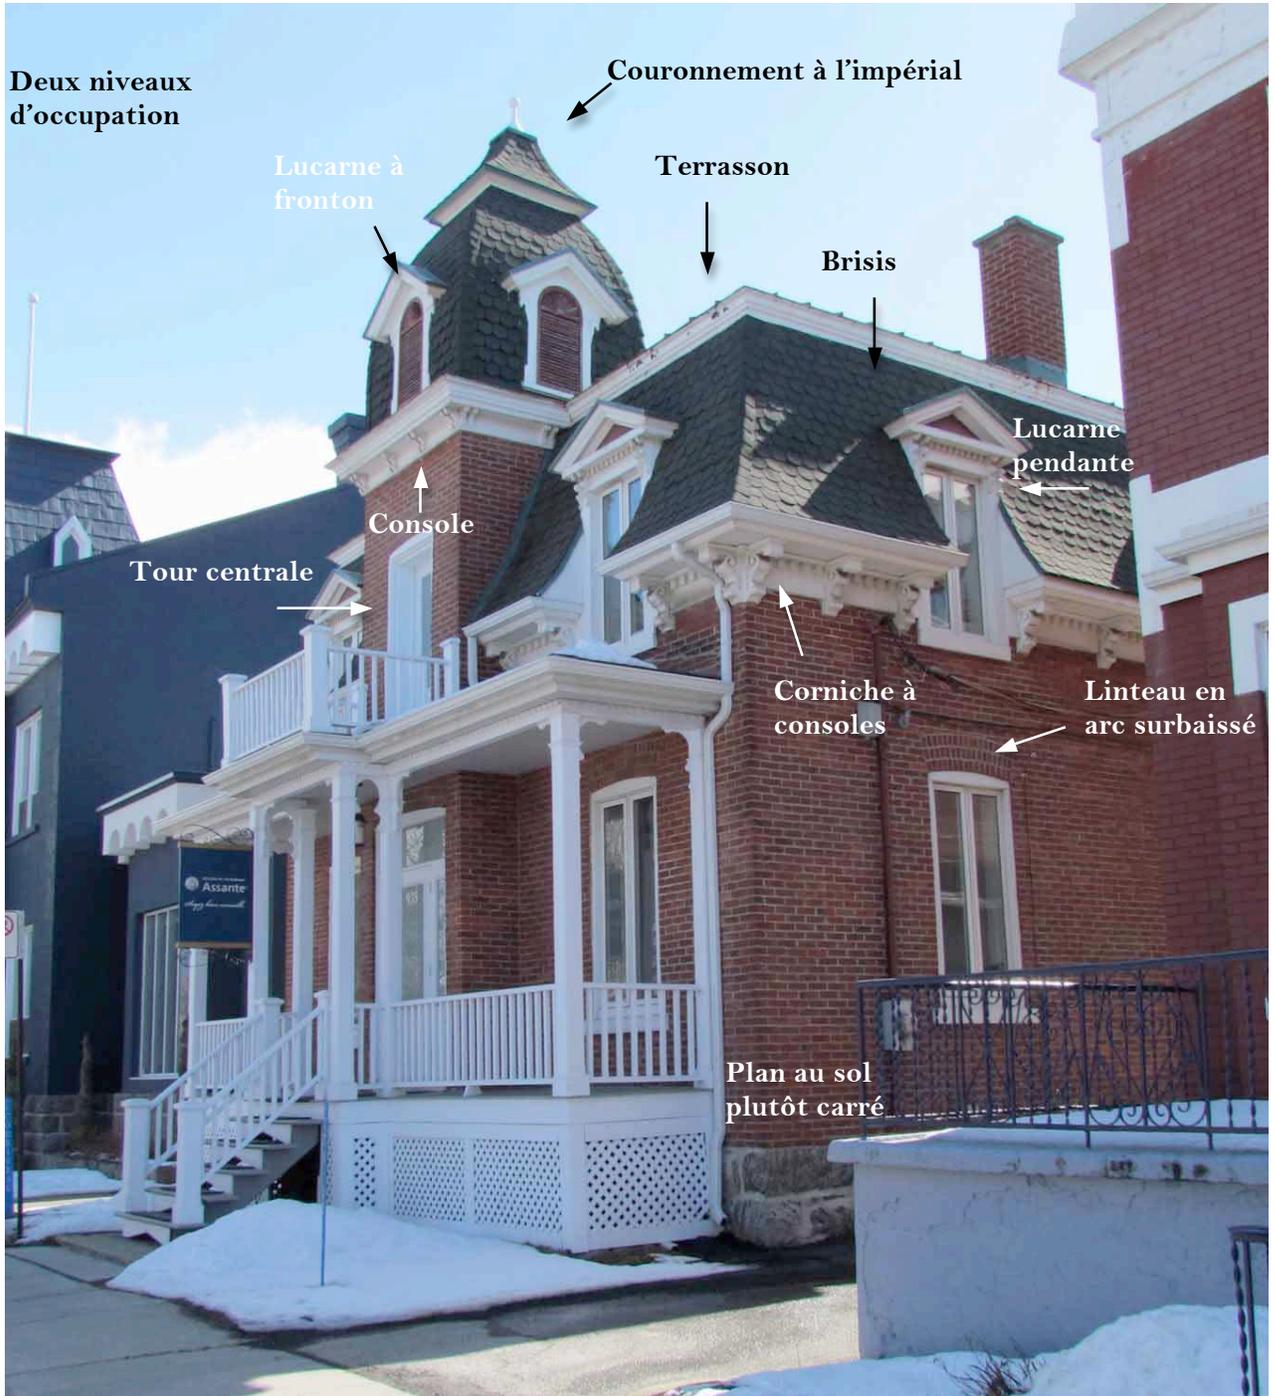
Le 935, avenue du Palais. IMG\_8155.jpg

### 4.1.3 L'édifice d'inspiration Second Empire

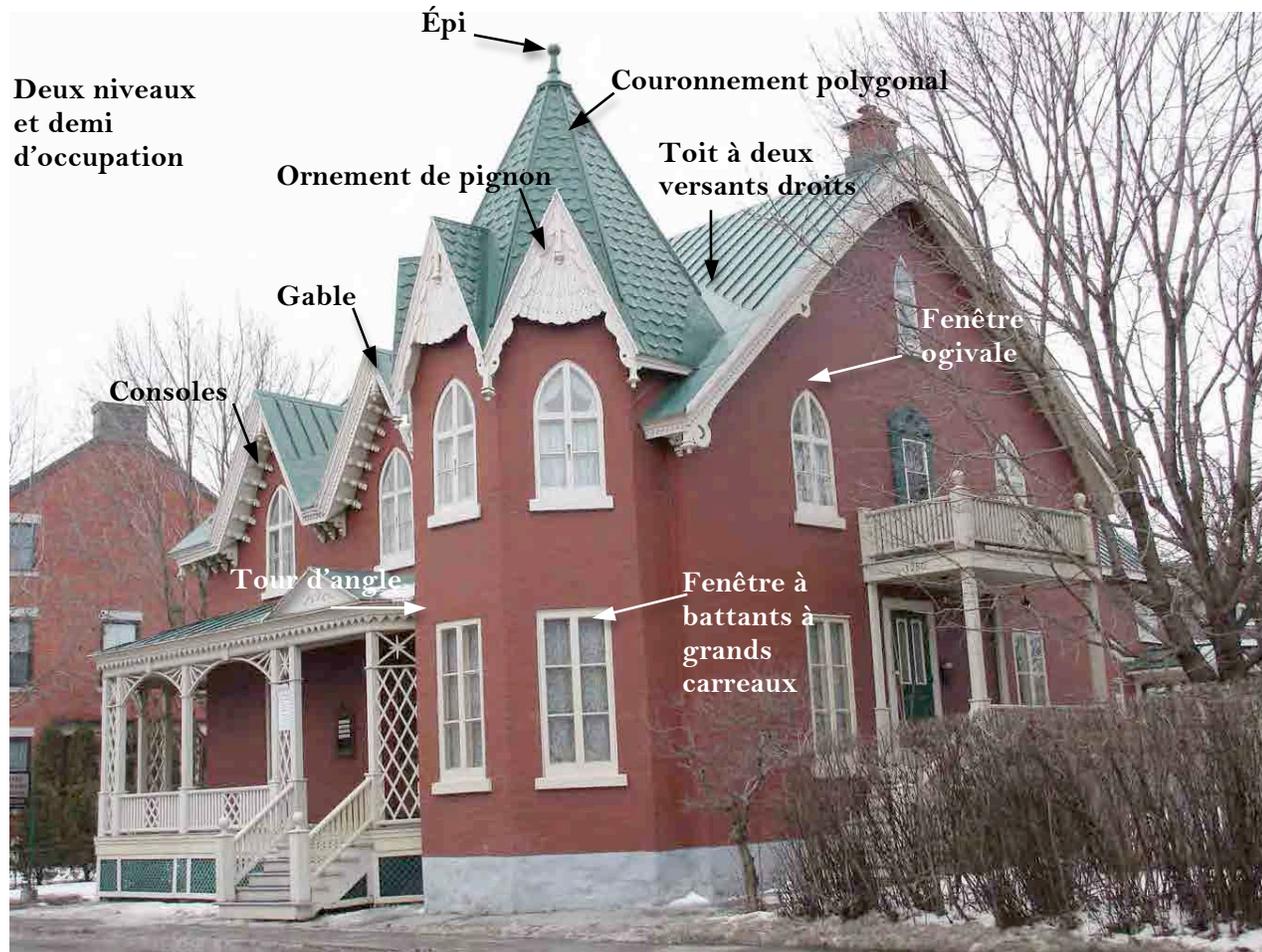
Le 1250-1280, rue Girouard Ouest. IMG\_3834.jpg

#### 4.1.4 L'édifice d'inspiration néogothique

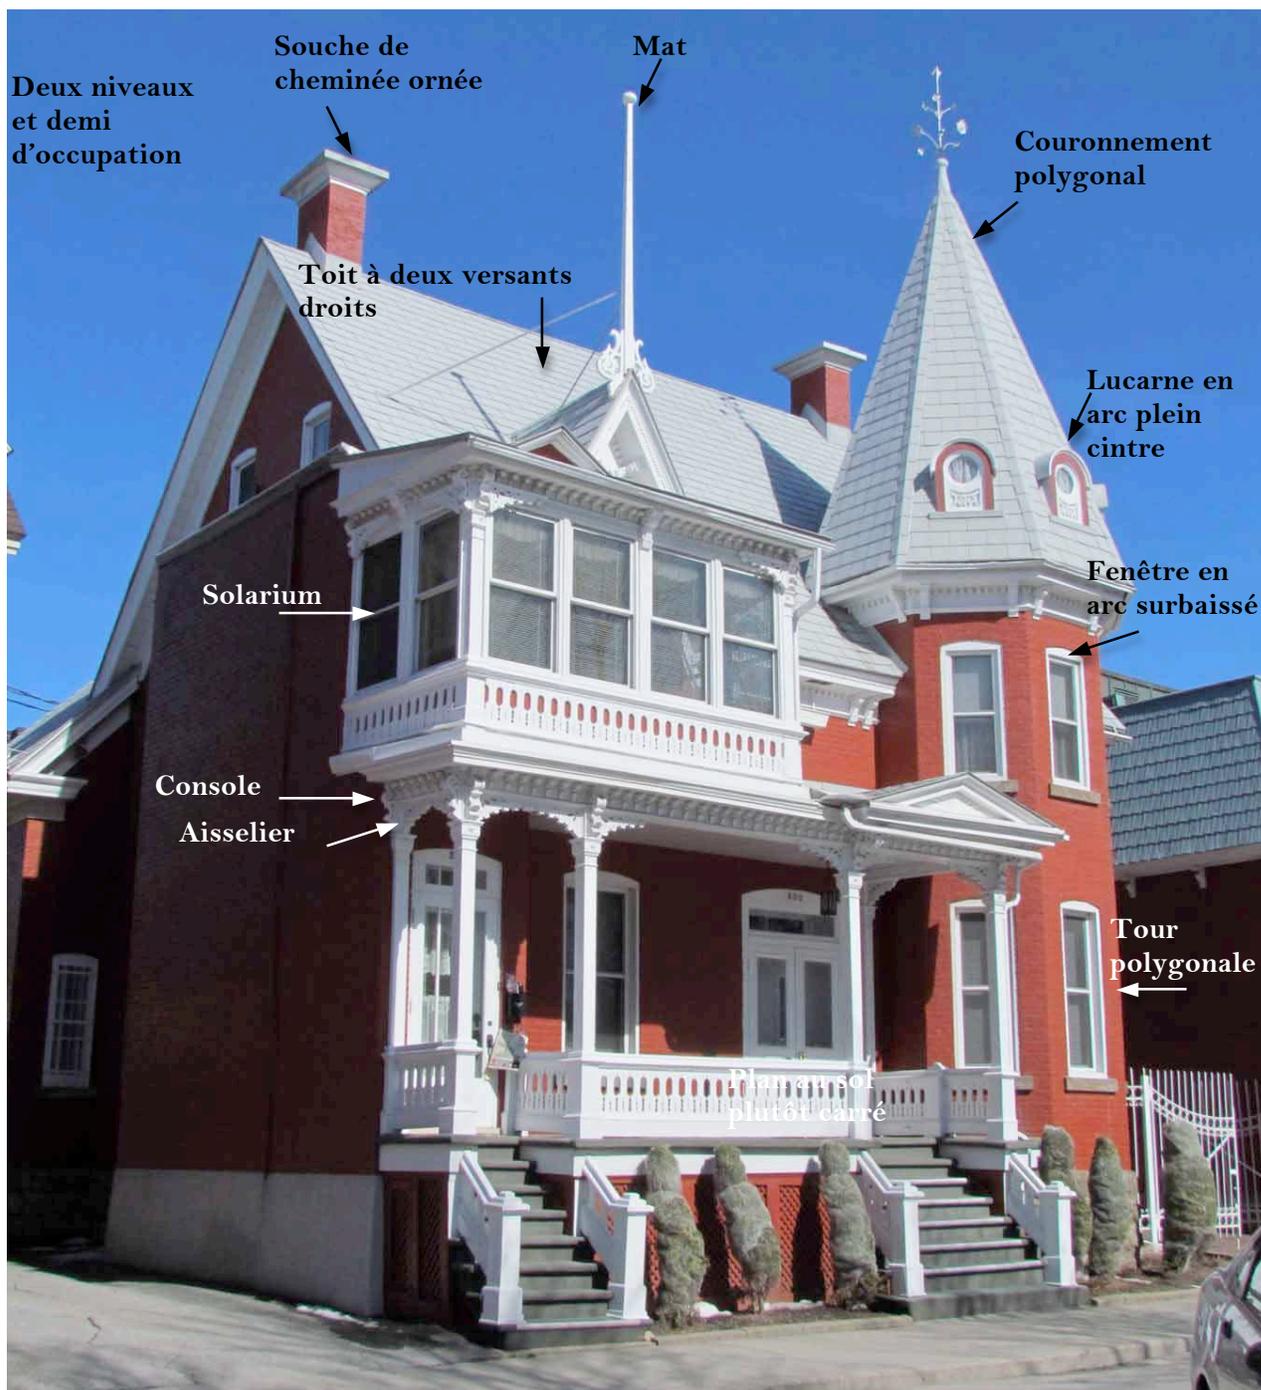
Le 800-810, avenue de l'Hôtel-de-Ville. IMG\_8419.jpg

L'expression «architecture éclectique» est utilisée lorsqu'il y a juxtaposition de plus d'une influence stylistique sur un même édifice.

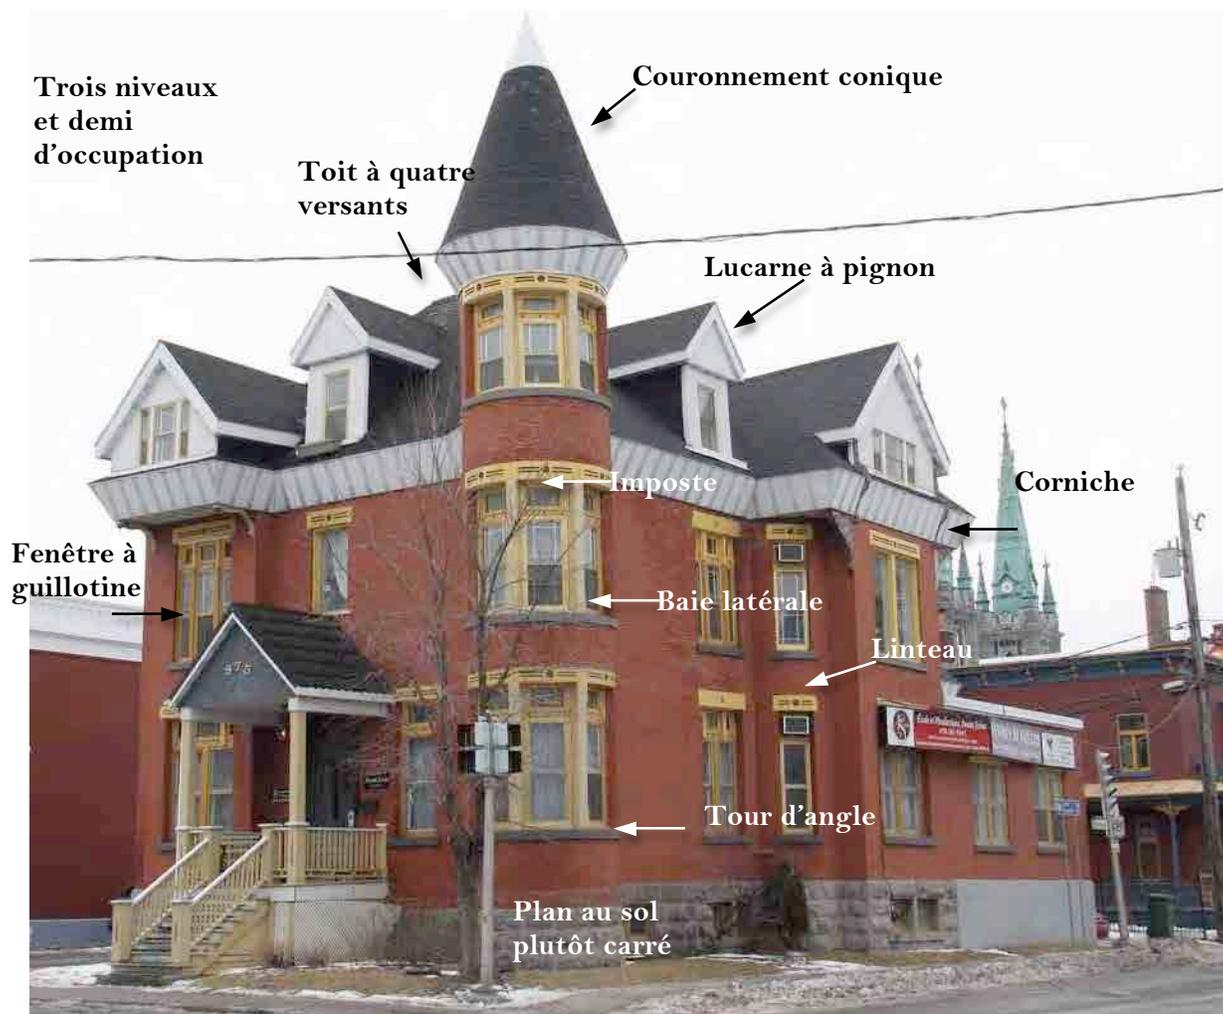
Le 975, avenue du Palais. IMG\_3781.jpg

#### 4.1.6 L'édifice de style néo Queen Anne

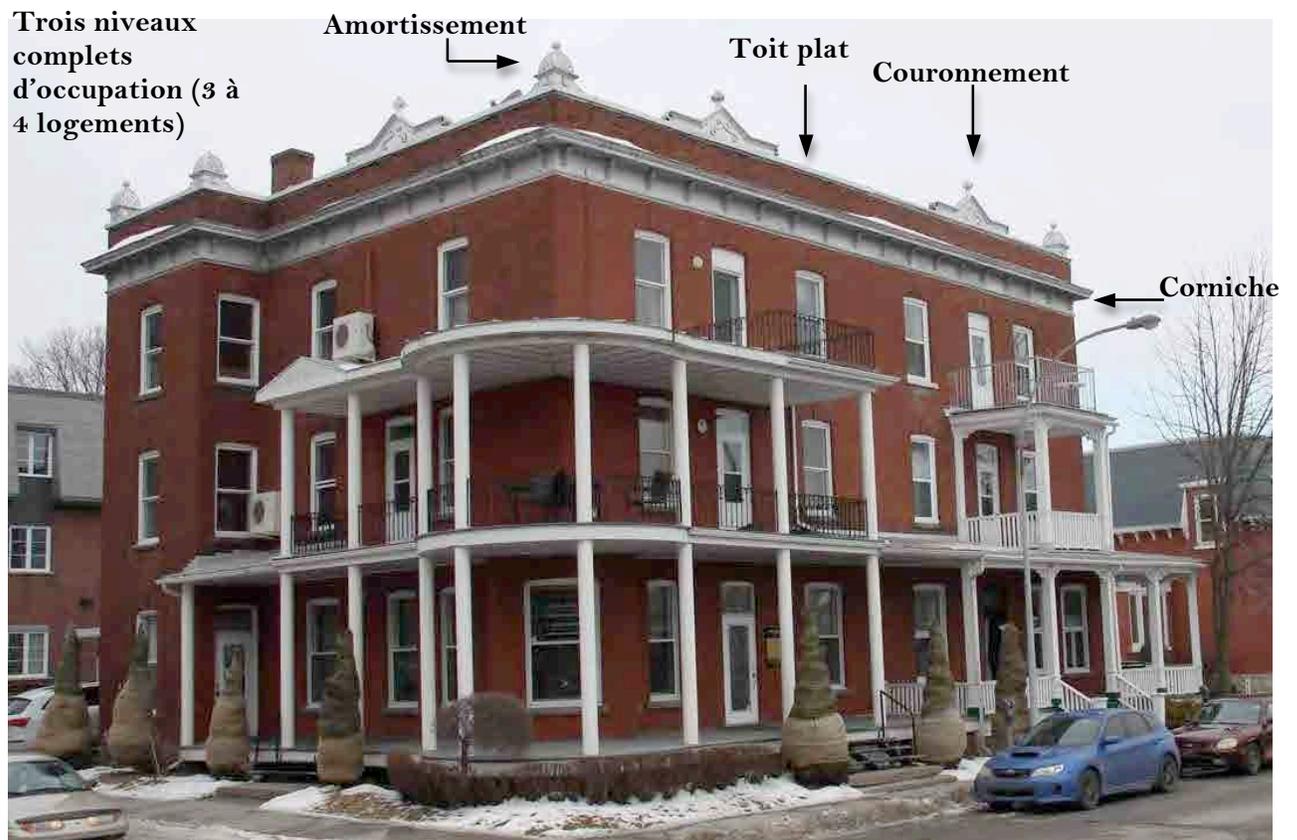
Le 1780-1784, rue Girouard Ouest. IMG\_3756.jpg

#### 4.1.7 Le triplex de type résidentiel

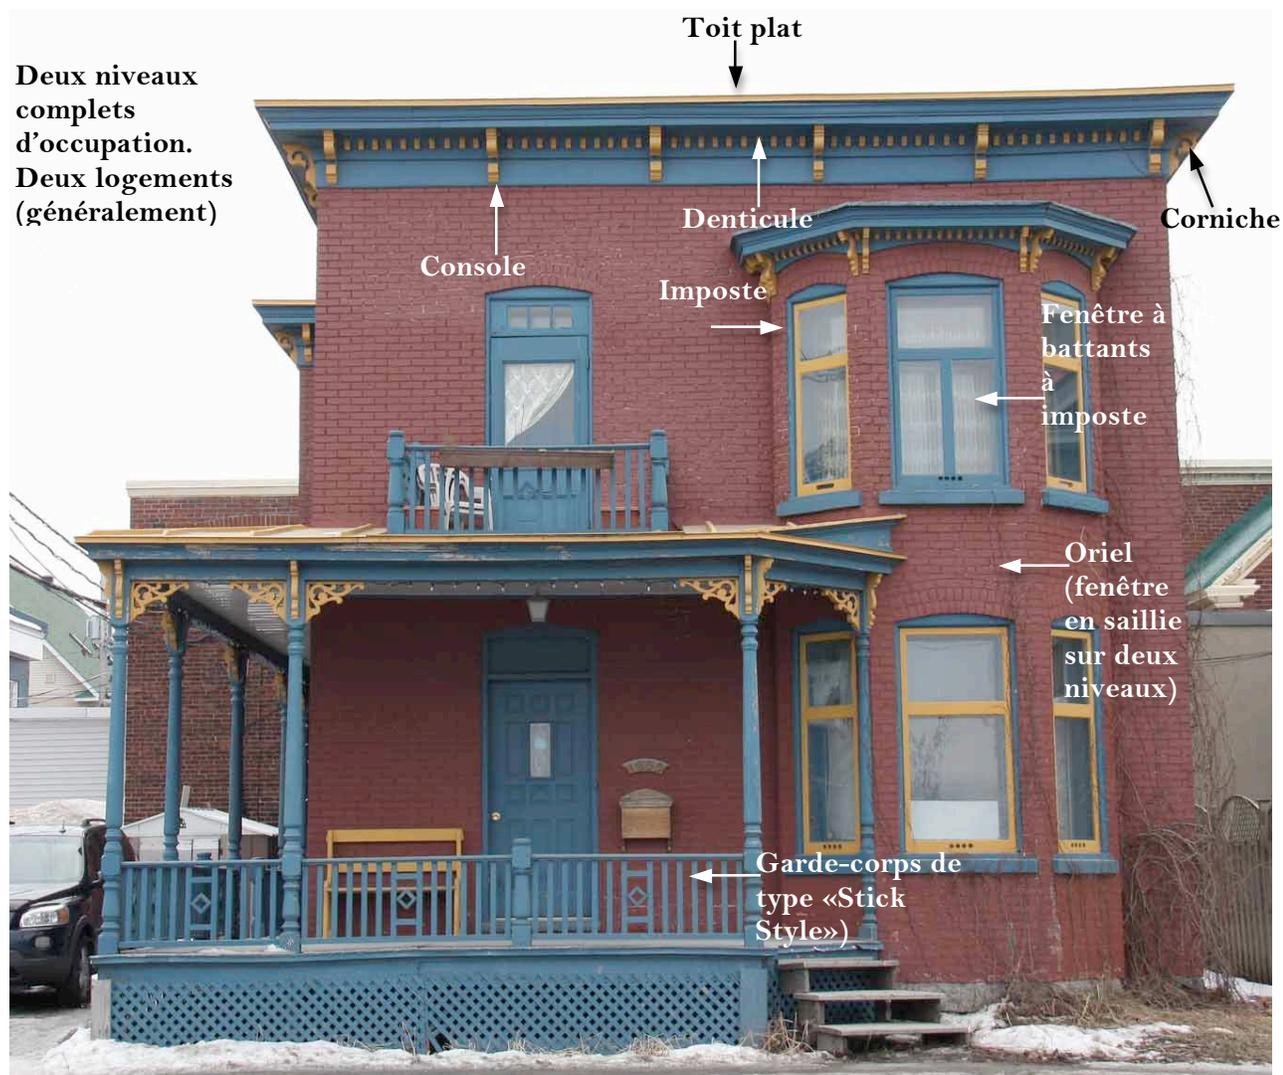
Le 1655, rue Dessaulles. IMG\_3789.jpg

#### 4.1.8 Le duplex de type résidentiel

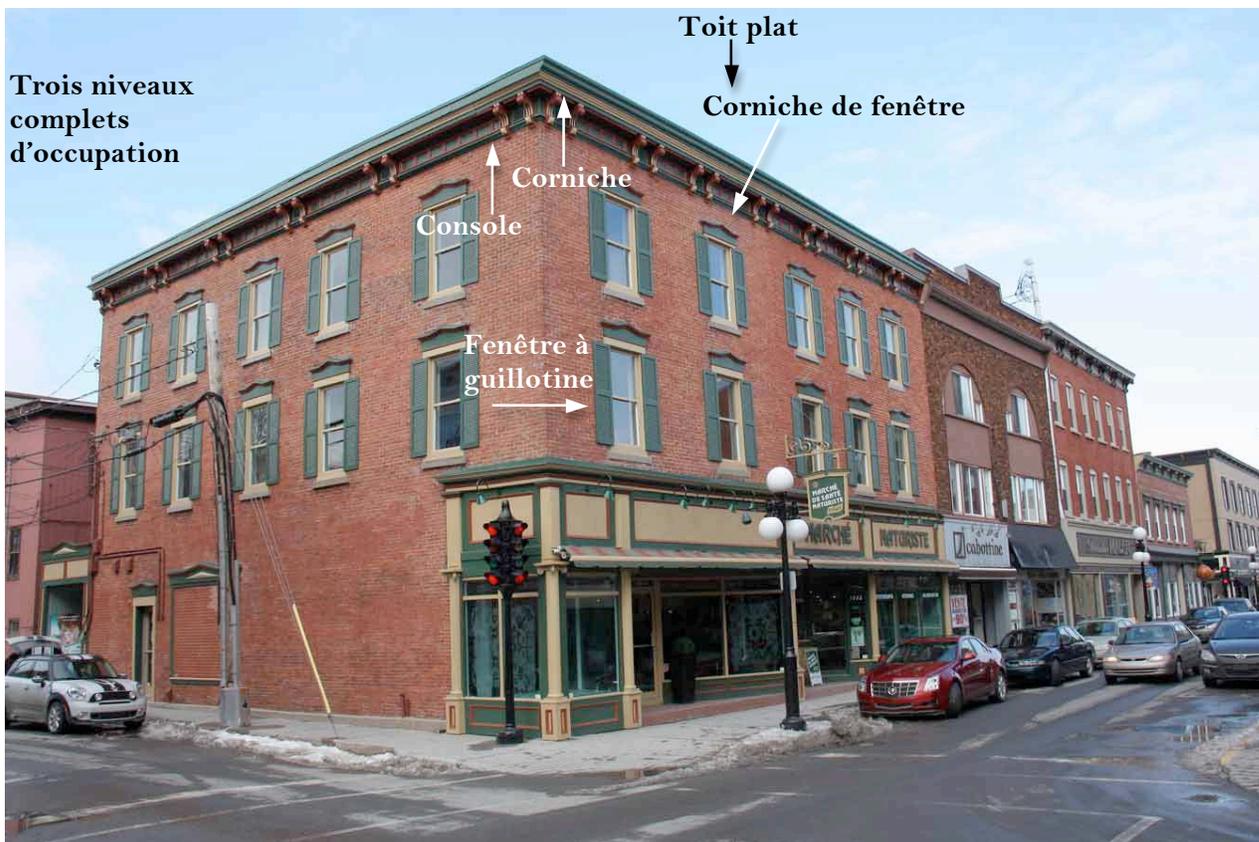
Le 1764-1790, rue des Cascades. IMG\_3862.jpg

#### 4.1.9 L'édifice mixte à toit plat (commercial et résidentiel)
